## ANALÝZA DEFEKTOV NA POVRCHU ŠKÁROVKOVÝCH DIELCOV

Igor Čunderlík – Jozef Kúdela

#### *Analysis of defects occurring on surface of edge glue panels*

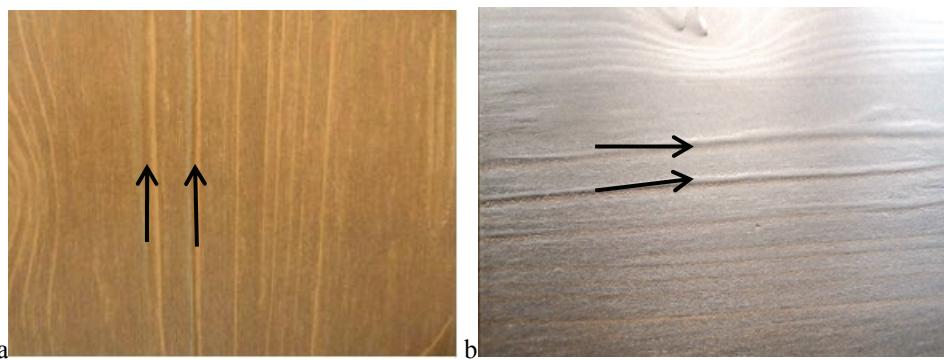
**Obr. 2** Defektné pruhy na rozhraní letného a jarného dreva na povrchu škárovkových dielcov

Povrchové pruhy nachádzajúce sa na ploche lakovaných dielcov sú charakterizované odlišnou farbou, leskom a výškou. Vyskytujú sa tak na pravej ako aj na ľavej ploche tangenciálnych lamiel. Makroskopicky sú viditeľné pri vhodnom bočnom osvetlení. Ich šírka sa pohybuje v rozpätí cca 2–10 mm. Objavujú sa v jarnom dreve a takmer presne kopírujú hranicu ročného kruhu. Pri povrchovej úprave dielca hnedým moridlom vykazujú tieto pruhy šedý odtieň (obr. 2a). Pri povrchovej úprave čiernym moridlom sa farba pruhov nelíši od zvyšnej časti jarného dreva, ale na ploche nábytkového dielca ich pozorujeme ako vyvýšené odlišne sa lesknúce pruhy (obr. 2b).

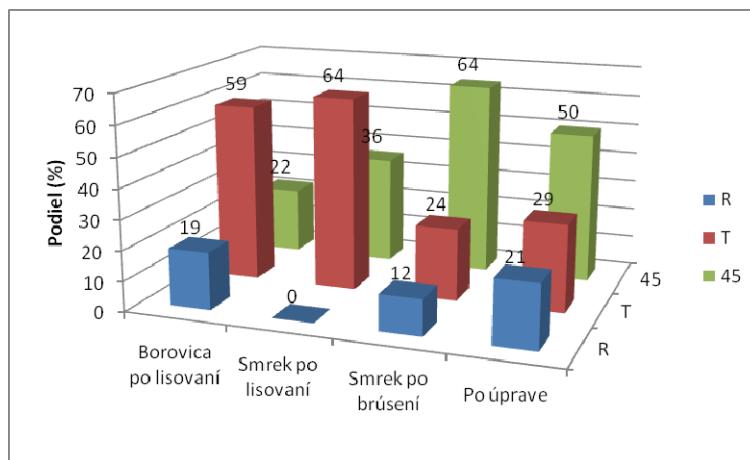
Sledovanie frekvencie výskytu trhlín na povrchu lamiel ukázalo, že najviac trhlín na povrchu analyzovaných dielcov sa tvorí v tangenciálnych lamelách, resp. v lamelách s uhlov priebehu ročných kruhov cca  $45^\circ$  (obr. 3). Na povrchu radiálnych lamiel bola frekvencia trhlín najnižšia. Z analýzy vyplýva, že cca 90 % trhlín bolo v radiálnom smere. Toto zistenie je v súlade s tým, že príčinou tvorby trhlín v dreve sú sušiace, prípadne aj rastové napäťia. Tieto napäťia spôsobujú tvorbu trhlín v radiálnom smere, t.j. v smere stržňových lúčov, ktoré sú najslabším miestom v štruktúre dreva. Radiálne trhliny sú pozorované najviac na tangenciálnych plochách, čiže objavujú sa na tangenciálnych lamelách a tiež na polaradiálnych lamelách s orientáciou ročných kruhov cca  $45^\circ$ . Trhliny sa tvoria aj v radiálnych lamelách. Takéto trhliny by sa nemali objavovať na hlavnej ploche radiálnej lamely, ale len na bočných lepených plochách. Tieto trhliny sa tiež môžu objavovať aj na bokoch neopracovaného nábytkového dielca, alebo sa môžu objaviť až pri strojnom opracovaní dielca na menovitý finálny rozmer.

**Obr. 3** Podiel trhlín na nábytkových dielcoch v radiálnych (R), tangenciálnych (T) a poloradiálnych ( $45^\circ$ ) lamelách

Z pohľadu tvorby trhlín možno za rizikové považovať tangenciálne lamely vymanipulované z juvenilného dreva. Takéto drevo má veľké zakrivenie ročných kruhov a veľkú šírku ročných prirastkov (4 a viac milimetrov) s vysokým podielom jarného dreva. Juvenilné drevo má nižšiu medzu pevnosti v ľahu v tangenciálnom smere než v staršom dreve, ktoré má vyššiu pevnosť (Zobel a Sprague 1998). Preto pri vlnkostnom, tepelnom a mechanickom namáhaní s ktorým pri výrobe škároviek sa musí počítať, je zvýšené riziko vzniku trhlín. Preto najrizikovejšie lamely sú tie, ktoré obsahujú juvenilné drevo, majú široké ročné kruhy a obsahujú aj stržeň.

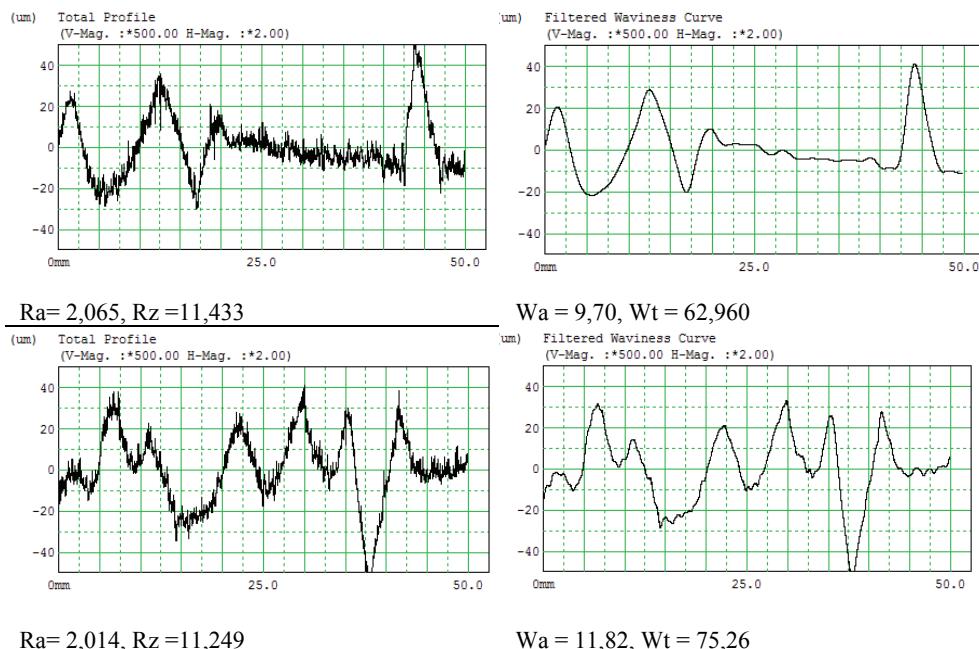
Pri vyhodnocovaní geometrie povrchov v miestach s výskytom vyššie popísaných pruhov z nameraných profilov na základe parametrov drsnosti a vlnitosti môžeme konštatovať, že povrchy smrekových škárovkových dielcov sa vyznačujú hrubými nerovnosťami (obr. 4). Pre povrchy z hrubými nerovnosťami platí, že stredná aritmetická odchýlka  $Ra$  je nad 500 nm (Liptáková a Kúdela 2000). V našom prípade hodnoty  $Ra$  vychádzali približne 4krát vyššie. Vzhľadom na to, že geometria povrchov bola meraná na dielcoch povrchovo upravených, sú hodnoty parametrov drsnosti vysoké.

**Obr. 4** Profily drsnosti a vlnitosti tangenciálnych plôch smrekových škárovkových dielcov

Vlnitosť charakterizuje sekundárnu textúru povrchu, ktorá vzniká v dôsledku interakcie rezného nástroja s drevom. Predstavuje pravidelne sa opakujúce zložky nerovností, ktoré majú dĺžku vlny väčšiu ako je dĺžka meraného úseku pre drsnosť. Vlnitosť je ovplyvnená kvalitou rezného nástroja a zmenami v kvalite dreva (jarné a letné drevo, atď.). Hodnota strednej aritmetickej odchýlky  $Wa$  sa pohybovala okolo 11  $\mu\text{m}$ . Rozdiel medzi najvyššou vyvýšeninou a najväčšou priehlbínou na meranej dĺžke, charakterizovaný parametrom  $Rt$ , bol vo všetkých prípadoch okolo 60  $\mu\text{m}$  čo je extrémne vysoké (obr. 4).

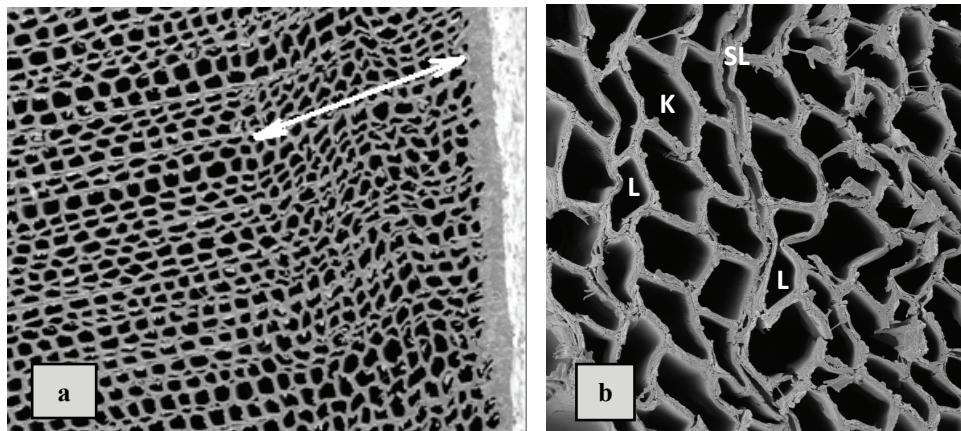
Na obr. 6 je priečny rez vrchnou vrstvou smrekovej škárovkovej dosky povrchovo upravenej vodou riediteľným lakom. Pri 100 násobnom priamom zväčšení (a) hrúbka náterového filmu bola cca 50–60 µm. Pod ňou je vrstva tenkostenných vláknitých buniek so zrútenou štruktúrou (vyznačené šípkou). Detail zrútenej štruktúry vláknitých buniek jarného dreva je zobrazený na obr. 6b.

Pôvodné vlákna jarného dreva ktoré mali obdĺžnikovitý prierez, nadobúdajú kosouhlý prierez pri ušmyknutí v tangenciálnom smere (K), alebo sa radiálna stena vláken prepadla do lumenu bunky (L). Šmykové posunutia v štruktúre vláknitých buniek dokumentuje aj zvlnený tvar stržňového lúča (SL), ktorý bol v neporušenom dreve orientovaný priamo v radiálnom smere.

**Obr. 6** Priečny rez štruktúrou smrekového dreva lokalizovanou pod defektným pruhom s detailom zrútenej štruktúry vláknitých buniek jarného dreva (vyznačené šípkou).

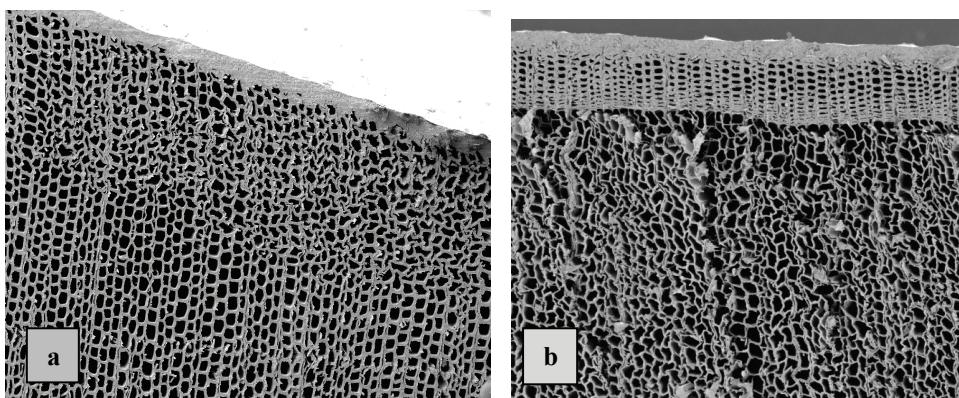
Kolaps buniek bol pozorovaný hlavne v jarnom dreve. Deformovanie vrchných vrstiev záviselo od polohy jarného dreva. Ak povrch škárovkovej dosky tvorila vrstva jarného dreva, kolaps buniek bol hned' na povrchu (pod náterom) – obr. 7a. Ak na povrchu lamely sa nachádzala vrstva letného dreva, tak kolaps buniek nastal opäť v jarnom dreve, pod pevnejšou vrstvou letného dreva (obr. 7b). Ojedinele sa zóna zrútenia buniek presúvala aj do prechodnej zóny jarného a letného dreva.

**Obr. 7** Lokalizácia zrútenej štruktúry dreva na povrchu (a) alebo pod vrstvou letného dreva (b)

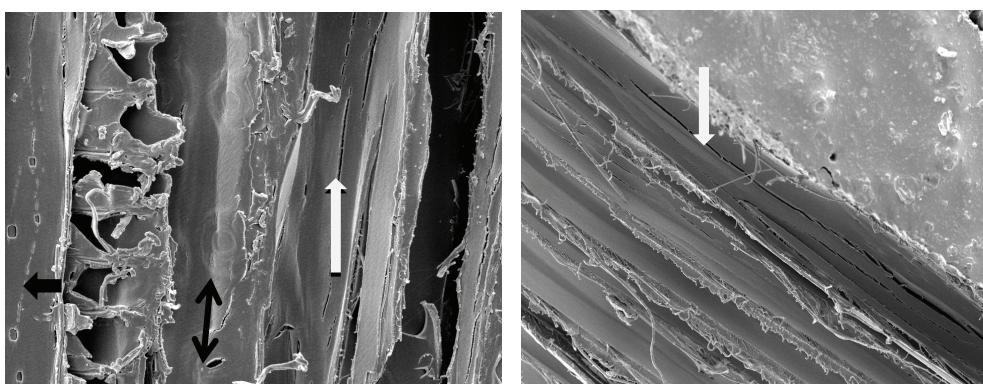
Okrem zrútenia štruktúry dreva, ktoré sa prejavilo zmenou priečneho tvaru vláknitých bunkiek (obr. 6b), boli na bunkových stenách pozorované aj početné trhliny (obr. 8). Väčšina trhlín je vedená v pozdĺžnom smere a kopírujú fibrilárny uhol (obr. 8b). V kontakte stržňového lúča s vláknitými bunkami (krízové pole) sú pozorované tenké a krátke reťazovité trhliny (čierna šípka). Na stenčeninách typu dvojbodieč, sa vzhľadom na zväčšený uhol uloženia mikrofibril neobjavujú trhliny, ale bunková stena v týchto miestach je len zdeformovaná bez vytvorenia trhlín (dvojitá šípka).

**Obr. 8** Detailný pohľad porušenia bunkovej steny
