## ANALÝZA DEFEKTOV NA POVRCHU ŠKÁROVKOVÝCH DIELCOV

Igor Čunderlík – Jozef Kúdela

#### *Analysis of defects occurring on surface of edge glue panels*

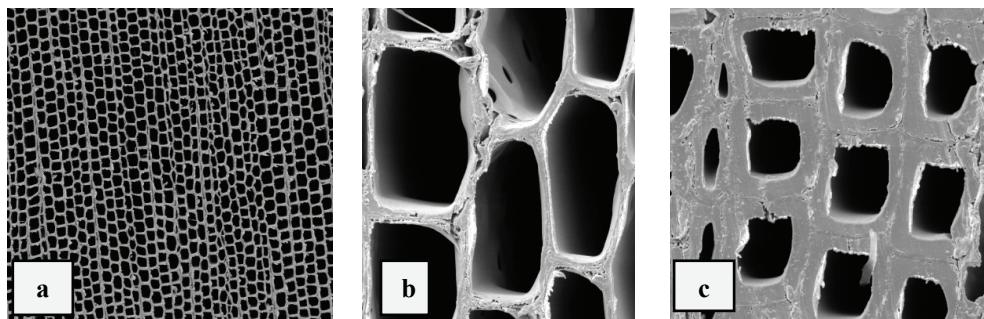
Povrchové pruhy a štruktúra dreva pod týmito pruhmi boli podrobenej mikroskopickej analýze. Aby nenastalo výrazné poškodenie štruktúry vláknitých buniek (hlavne jarného dreva) bol pri rezaní analyzovaných plôch zvolený uhol rezania cca  $70\text{--}80^\circ$  vzhľadom na pozdĺžny smer. Ako vidieť z obr. 5, vláknité bunky sú na priečnom reze usporiadane striktne v radiálnom smere (a). Tenkostenné jarné tracheidy sú zväčša obdlžníkového prierezu, predĺžený v radiálnom smere (b). Hrubostenné tracheidy letného dreva majú obdlžníkový až štvorcový prierez (c). Takéto tvary vláknitých buniek boli pozorované v škárovkových doskách, u ktorých sa na povrchových plochách nevyskytovali defektné pruhy, resp. takáto štruktúra dreva bola pozorovaná mimo týchto pruhov.

**Obr. 5** Priečny rez neporušenej štruktúry smrekového dreva s detailom jarného a letného dreva
